**EKSPERTYZA ORNITOLOGICZNA I CHIROPTEROLOGICZNA
DOTYCZĄCA KOMPLEKSOWEJ MODERNIZACJI
ENERGETYCZNEJ BUDYNKU LABORATORIUM GŁÓWNEGO
INSPEKTORATU OCHRONY ROŚLIN I NASIENNICTWA
W TORUNIU**

dr Tomasz Brauze - EKONCEPT Badania i Ekspertyzy Środowiskowe

dr Krzysztof Kasprzyk - Bio-Spec, Biuro Analiz Środowiskowych

- TORUŃ 2019 -

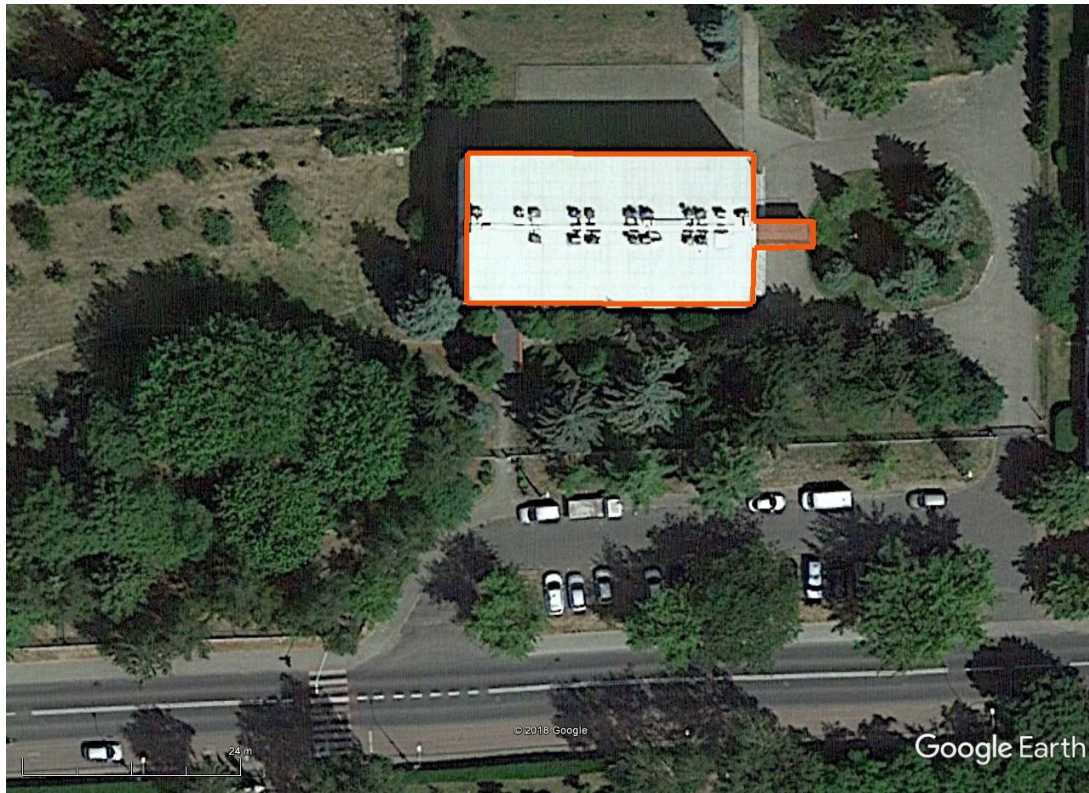
Ryc. 1. Zarys budynku Centralnego Laboratorium Głównego Inspektoratu Ochrony Roślin i Nasiennictwa w Toruniu (czerwona linia) przy ul. Żwirki i Wigury 73 w Toruniu (podkład mapy Google Earth z dnia 09.06.2018).

Celem niniejszej ekspertyzy było określenie potencjalnej awifauny lęgowej ścian oraz dachu budynku Centralnego Laboratorium Głównego Inspektoratu Ochrony Roślin i Nasiennictwa w Toruniu przy ul. Żwirki i Wigury 73 w Toruniu (Ryc. 1, Fot. 1-5), przeznaczonego do planowanego remontu i prac dociepleniowych.

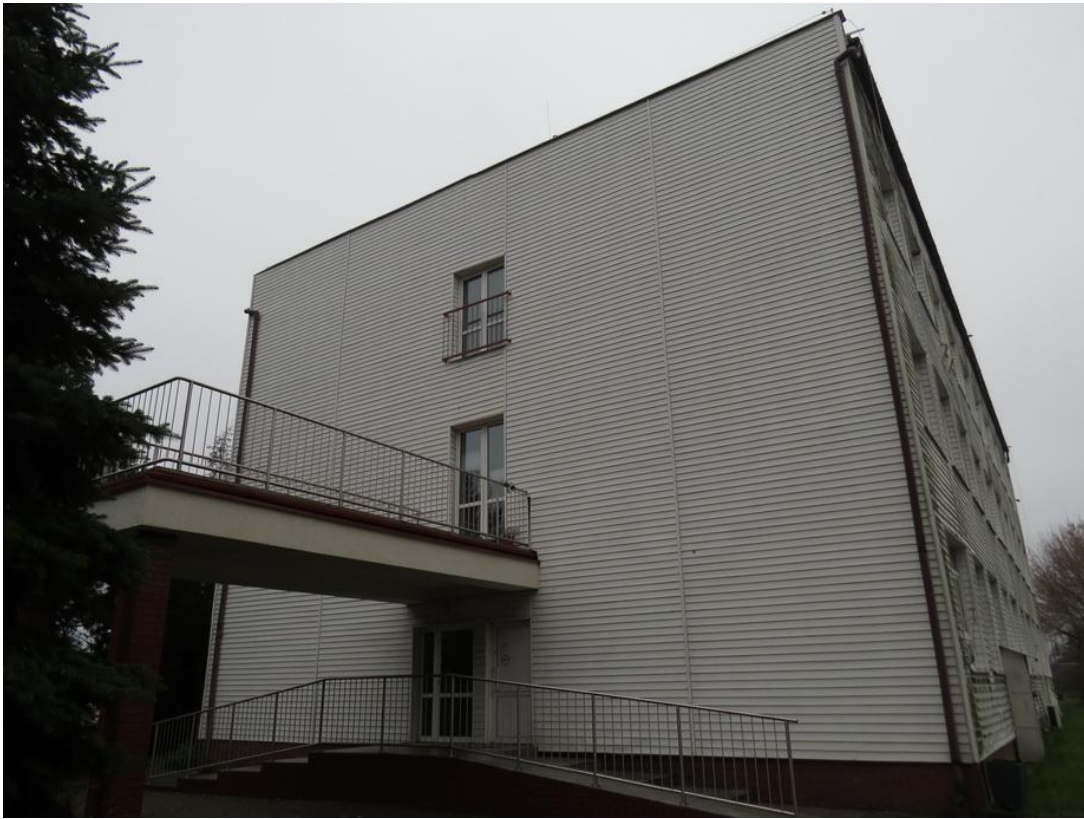
Fot. 1. Ściana wschodnia budynku Centralnego Laboratorium Głównego Inspektoratu Ochrony Roślin i Nasiennictwa w Toruniu przy ul. Żwirki i Wigury 73 w Toruniu.

Waloryzowany budynek Centralnego Laboratorium przy ulicy Żwirki i Wigury 73 w Toruniu posiada trzy nadziemne kondygnacje, a wymiary liniowe w rzucie pionowym wynoszą 30 x 16 m. Jego ściany pokryte są panelami z tworzyw sztucznych (oblicówką), natomiast dach - blachą falistą. Budynek posiada stropodach, do którego wszystkie otwory wentylacyjne były zakratowane. Z punktu widzenia ornitologicznego, dogodnym miejscem do zakładania gniazd były jedynie ubytki w panelach z tworzyw sztucznych oraz szczeliny przy brzegu dachu budynku.

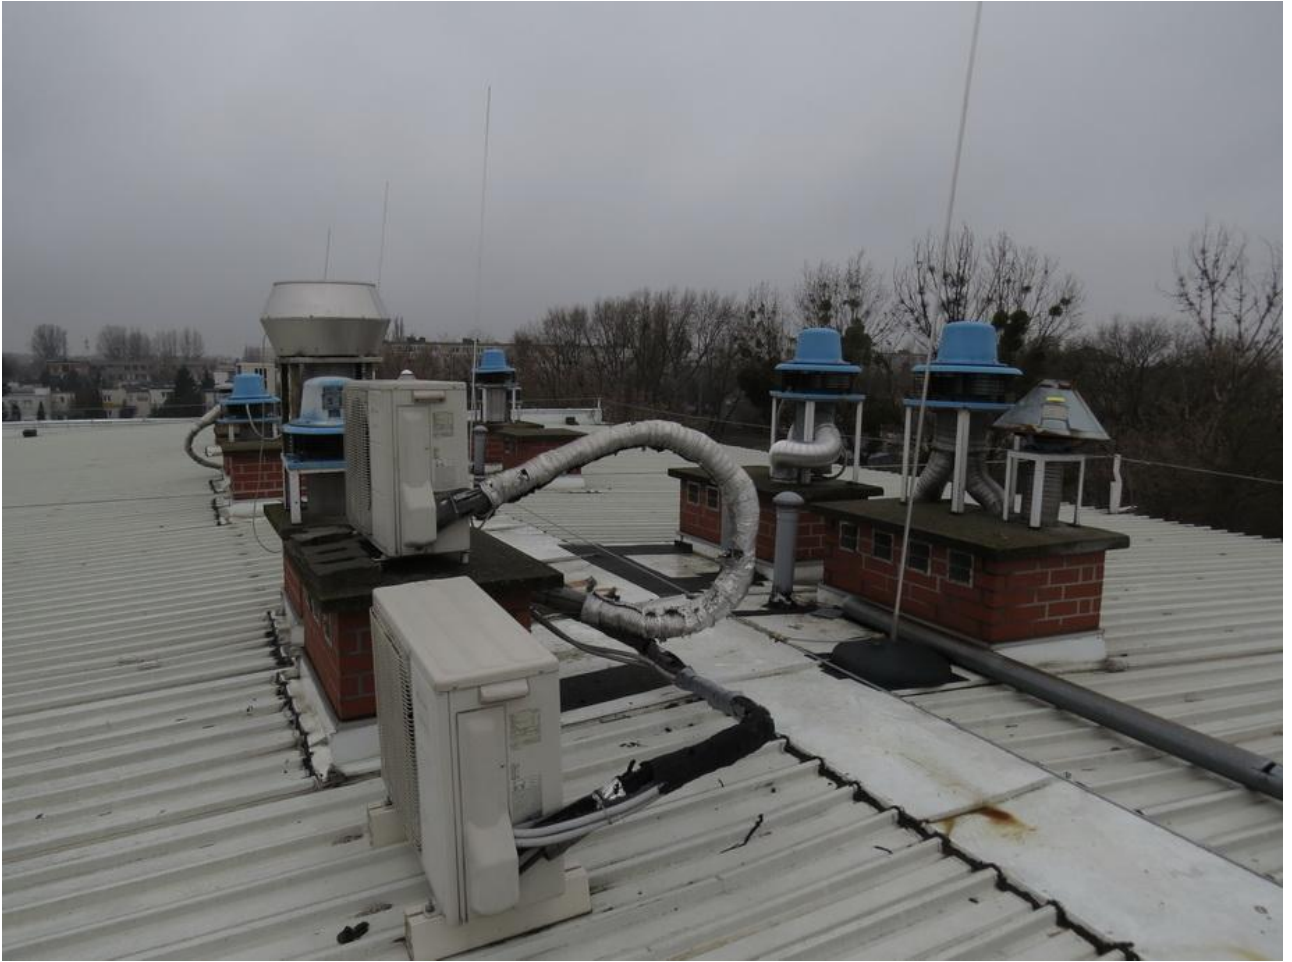
Fot. 5. Dach budynku Centralnego Laboratorium Głównego Inspektoratu Ochrony Roślin i Nasiennictwa w Toruniu przy ul. Żwirki i Wigury 73 w Toruniu.

W czasie badań nie odnotowano potencjalnych siedlisk gniazdowych ptaków na dachu budynku.

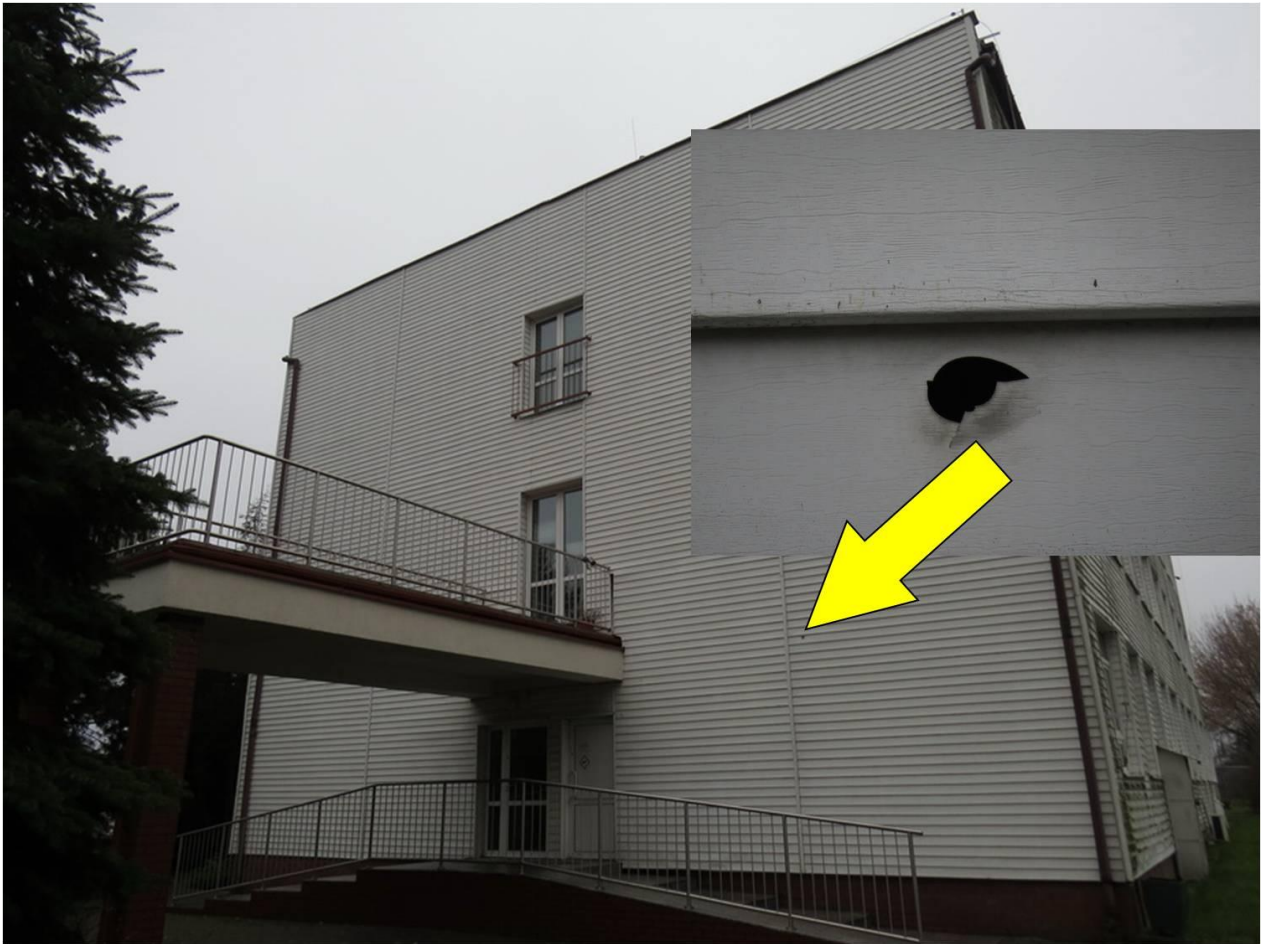
Fot. 6. Siedlisko nr 1.

Siedlisko nr 1

Niewielki otwór w plastikowym panelu na wysokości około 3,5 m nad ziemią, na ścianie wschodniej ze śladami po ogonie (Ryc. 2, Fot. 6) - potencjalne siedlisko modraszki *Cyanistes caeruleus*.

- Jeżeli planowane prace remontowo-budowlane rozpoczną się lub będą kontynuowane po 28 lutym 2020 roku, należy bezwzględnie przed tym terminem pozalepiać wszystkie otwory i szczeliny, tak aby nie zostały one zajęte przez ptaki na wiosnę 2020 roku. W pierwszej kolejności zamknięte (zapiankowane) muszą być otwory i szczeliny wskazane jako potencjalne siedliska lęgowe ptaków (Ryc. 2, Fot. 6-16).

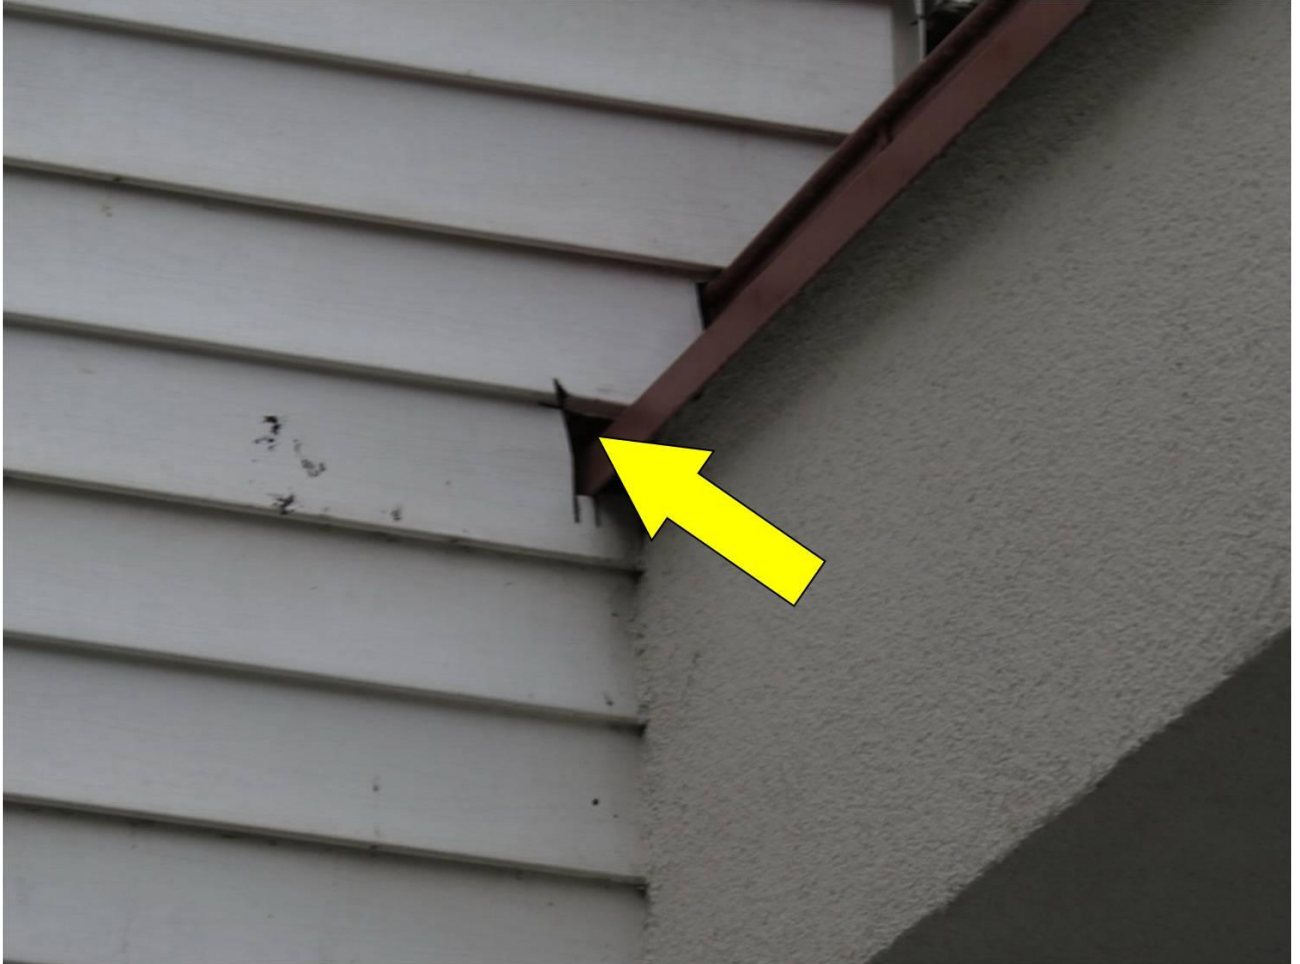
Fot. 7. Siedlisko nr 2.

Siedlisko nr 2

Szczelina w plastikowym panelu u nasady wąskiego tarasu nad wejściem do budynku od strony wschodniej (Ryc. 2, Fot. 7) - potencjalne siedlisko *Passer sp.*

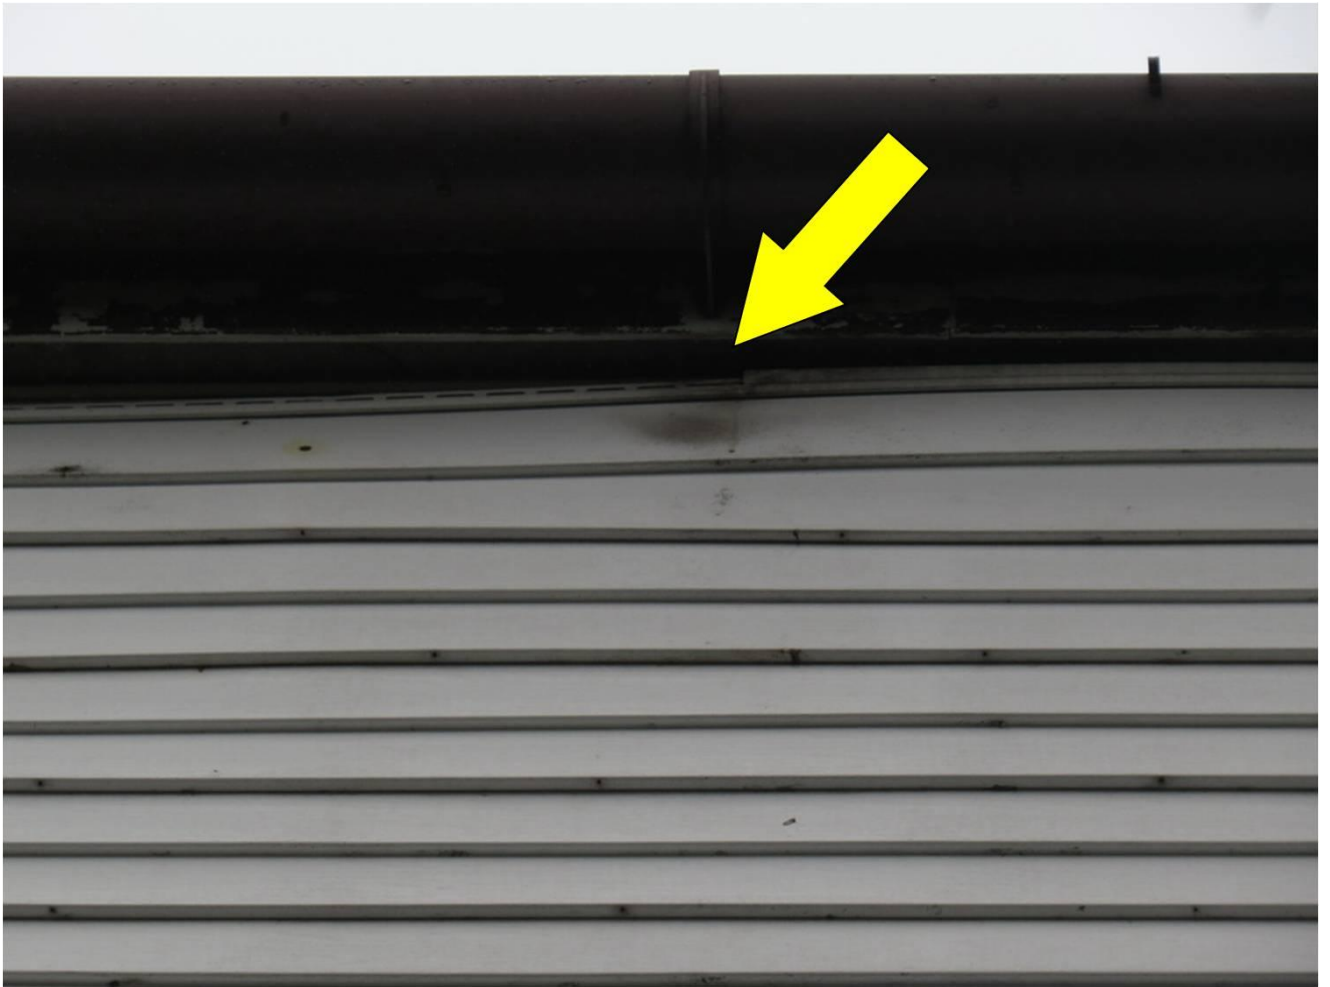
Fot. 8. Siedlisko nr 3.

Siedlisko nr 3

Podłużna szczelina pod rynną na ścianie południowej w sąsiedztwie wschodniego narożnika (Ryc. 2, Fot. 8) - potencjalne siedlisko gniazdowe jerzyka *Apus apus* (obecne ślady po ognie).

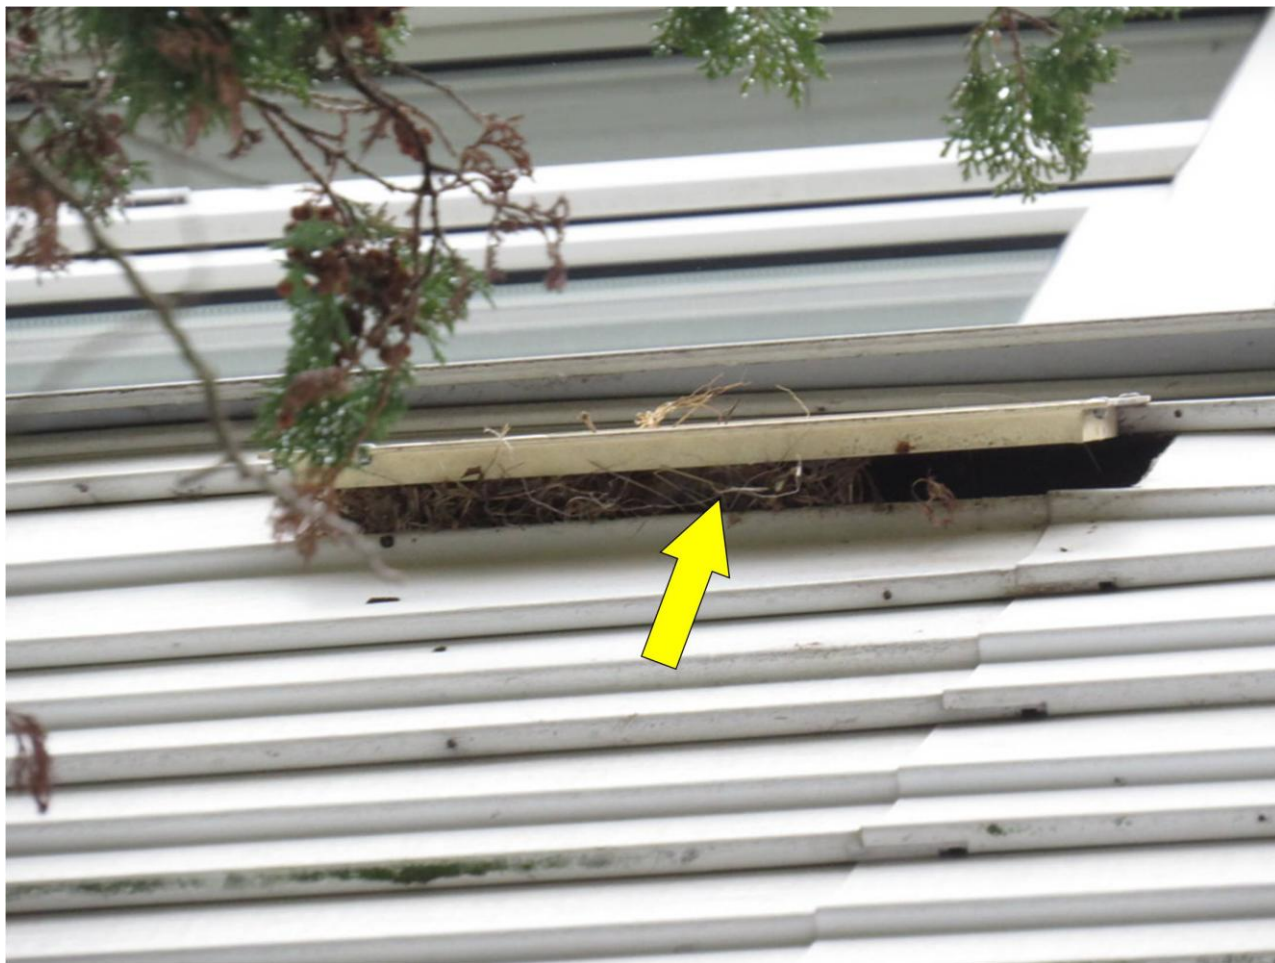
Fot. 9. Siedlisko nr 4.

Siedlisko nr 4

Szczelina pod odstającą plastikową kratką od otworu wentylacyjnego z materiałem gniazdowym poniżej parapetu okna na drugim piętrze od strony południowej, drugi rząd okien na wschód od wejścia do budynku (Ryc. 2, Fot. 9) - potencjalne siedlisko gniazdowe *Passer sp.* (obecny materiał gniazdowy).

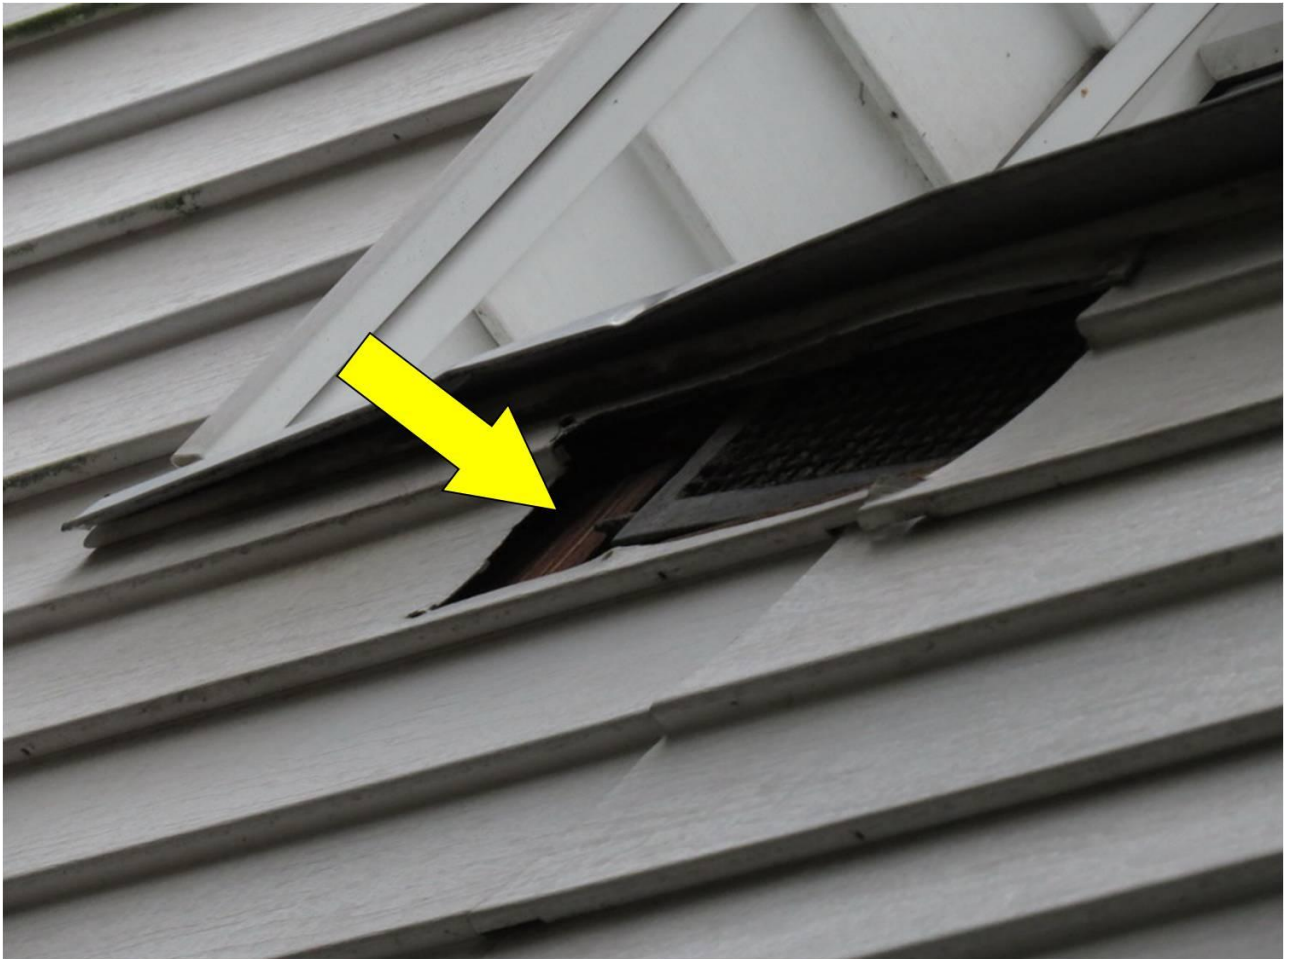
Fot. 10. Siedlisko nr 5.

Siedlisko 5

Szczelina w plastikowym panelu przy kratce otworu wentylacyjnego pod parapetem okna na pierwszym piętrze na lewo od wejścia do budynku od strony południowej (Ryc. 2, Fot. 10) - potencjalne siedlisko gniazdowe *Passer sp.*

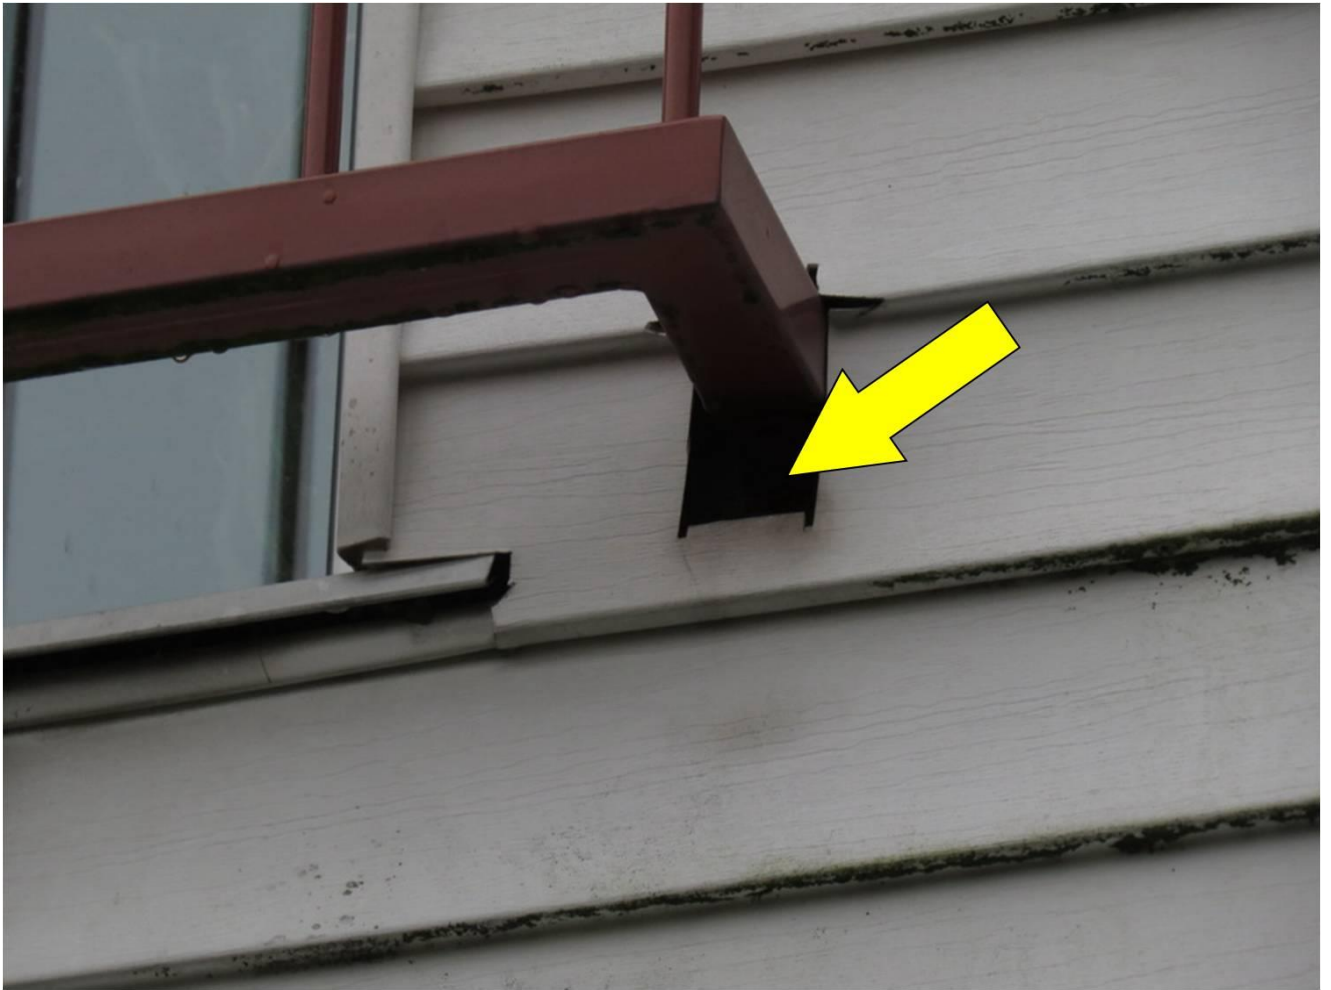
Fot. 12. Siedlisko nr 7.

Siedlisko 7

Szczelina w plastikowym panelu u nasady metalowej kraty okna na pierwszym piętrze ściany zachodniej (Ryc. 2, Fot. 12) - potencjalne siedlisko gniazdowe szpaka *Sturnus vulgaris* (obecne ślady po ogonie).

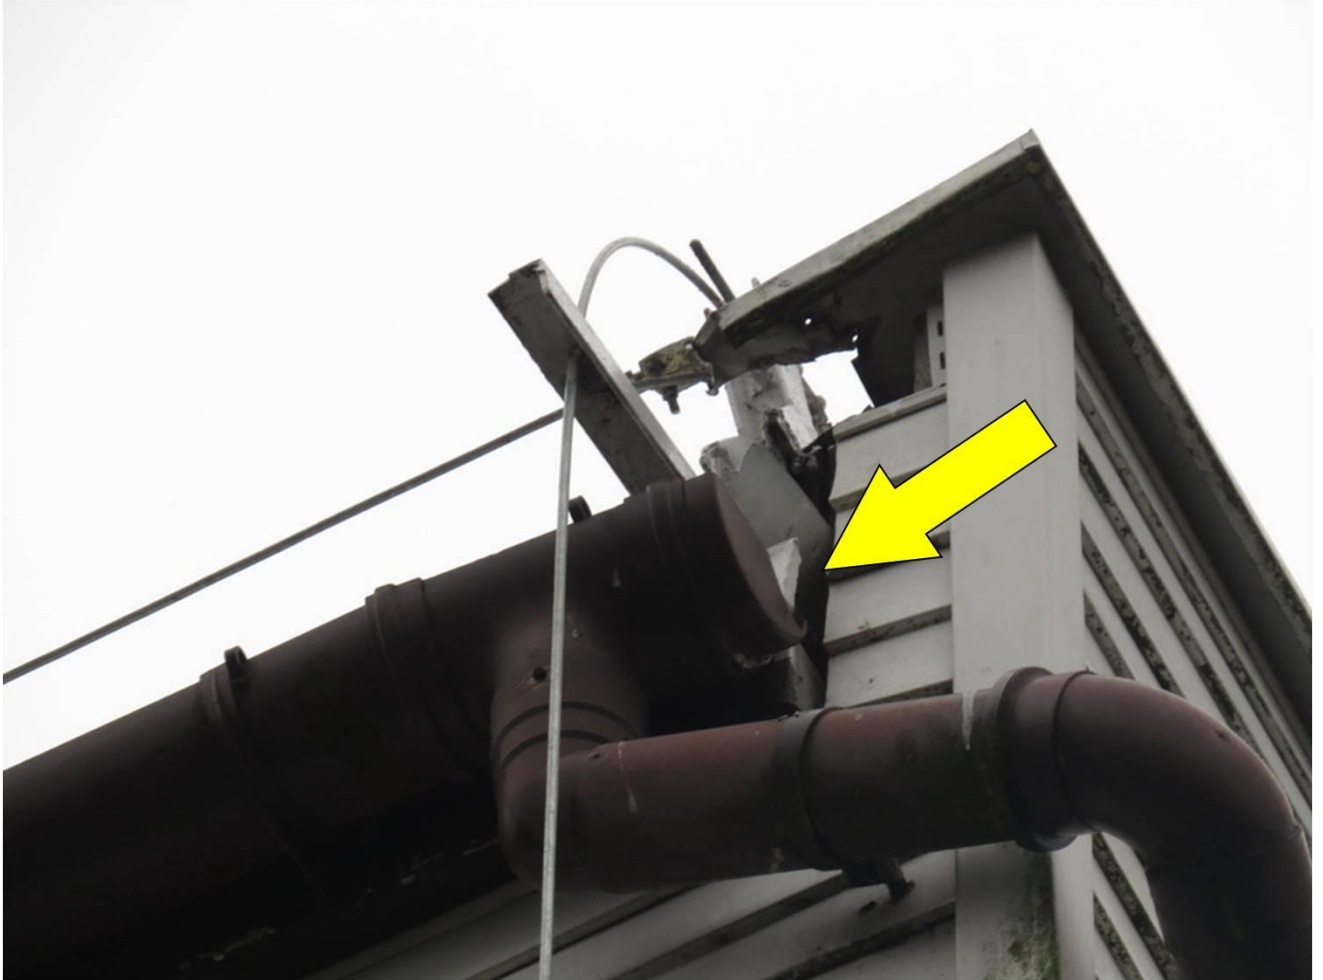
Fot. 13. Siedlisko nr 8.

Siedlisko nr 8

Pionowa szczelina w plastikowym panelu przy rynnie w narożniku ściany północnej od strony zachodniej (Ryc. 2, Fot. 13) - potencjalne siedlisko jerzyka *Apus apus*.

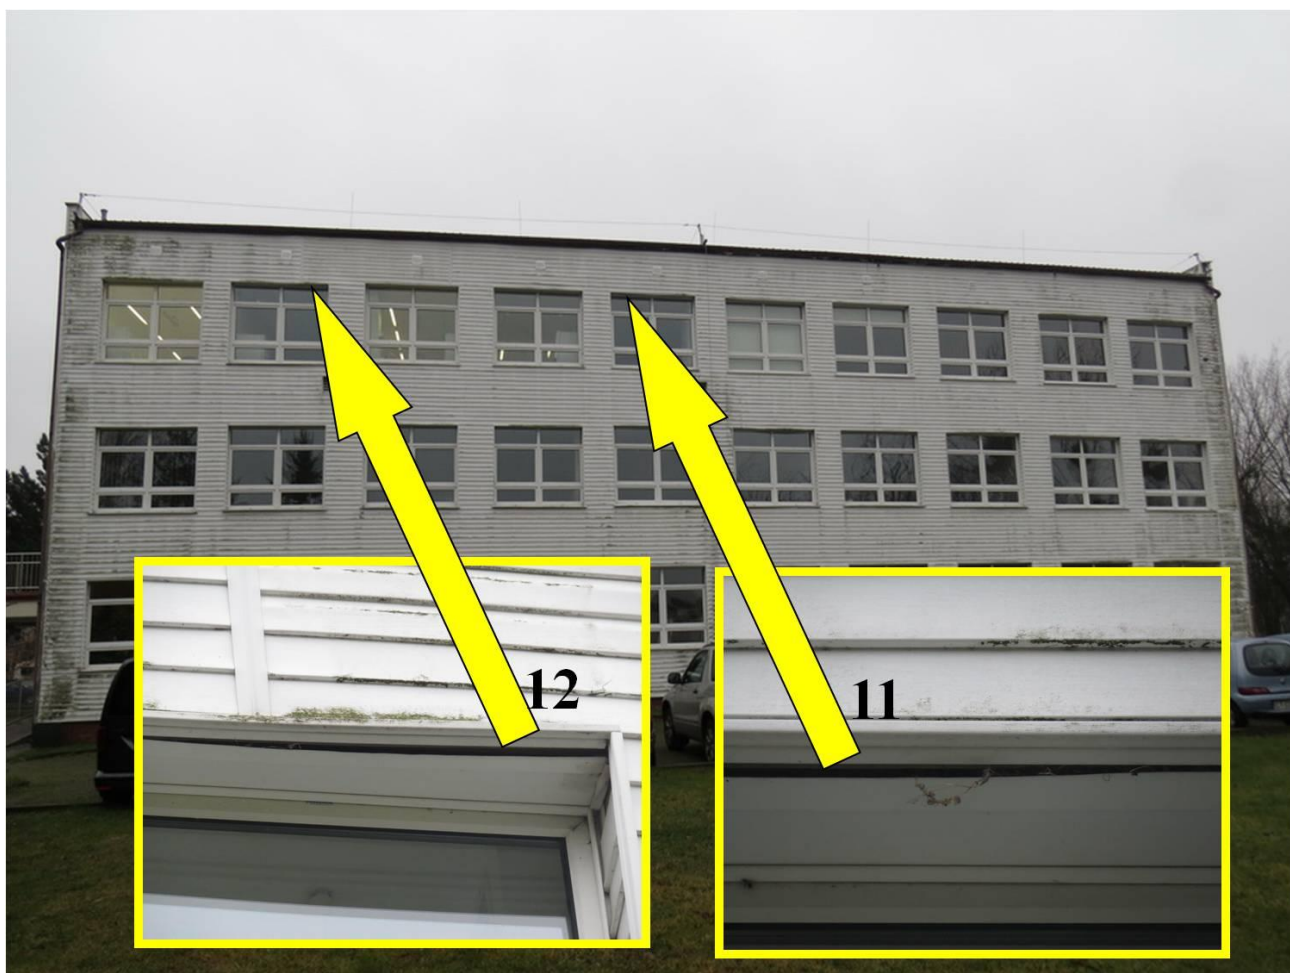
Fot. 15. Siedliska nr 11 i 12.

Siedliska nr 11 i 12

Odstające plastikowe panele w dwóch górnych wnękach okiennych na ścianie północnej z obecnym materiałem gniazdowym (Ryc. 2, Fot. 15) - potencjalne siedliska gniazdowe dwóch par *Passer sp.*

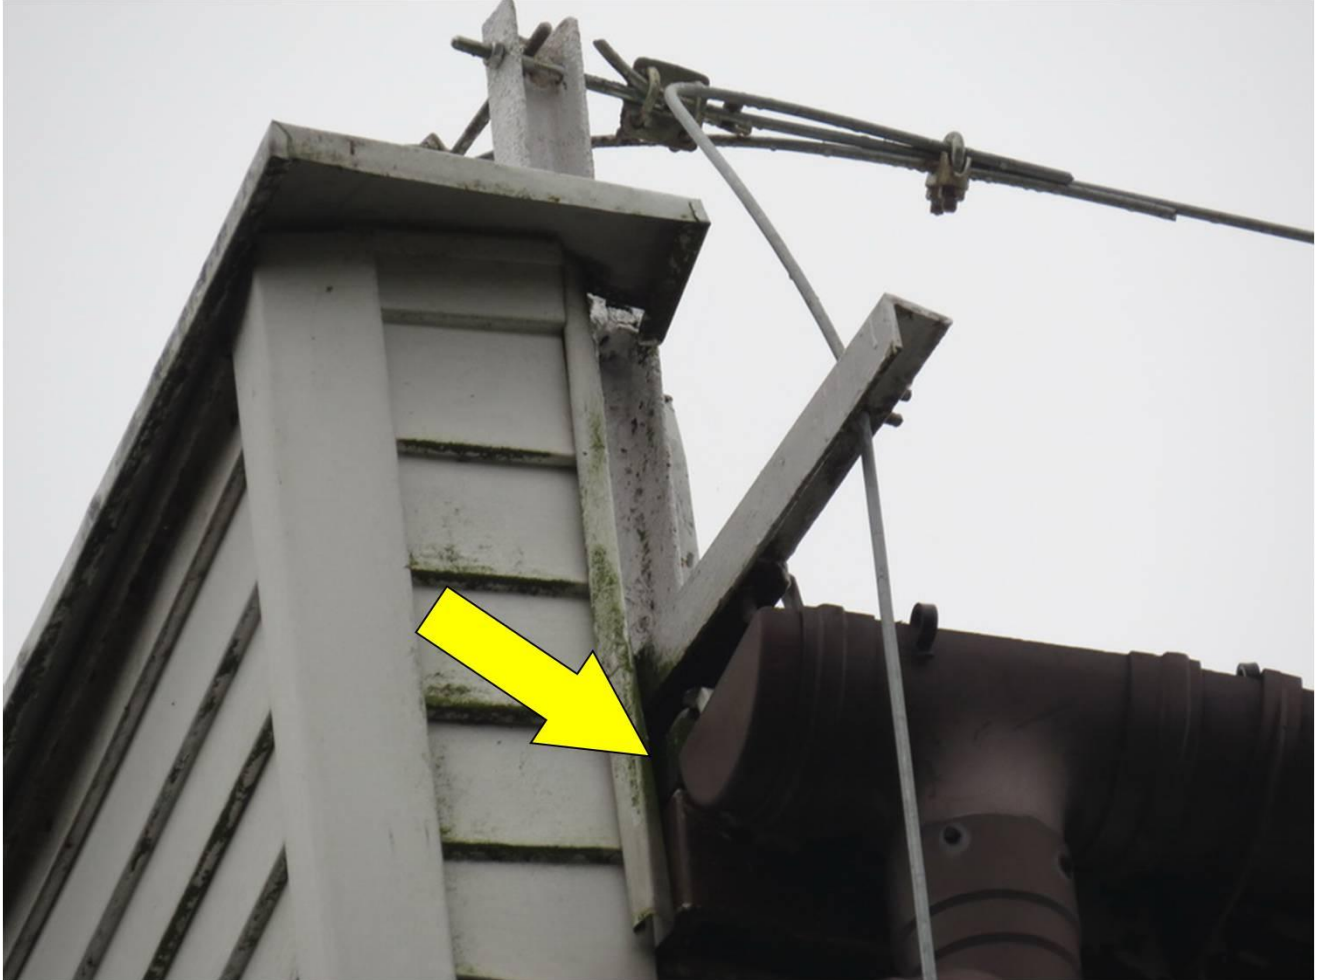
Fot. 16. Siedlisko nr 13.

Siedlisko nr 13

Pionowa szczelina przy rynnie w narożniku ściany północnej od strony wschodniej (Ryc. 2, Fot. 16) - potencjalne siedlisko jerzyka *Apus apus*.

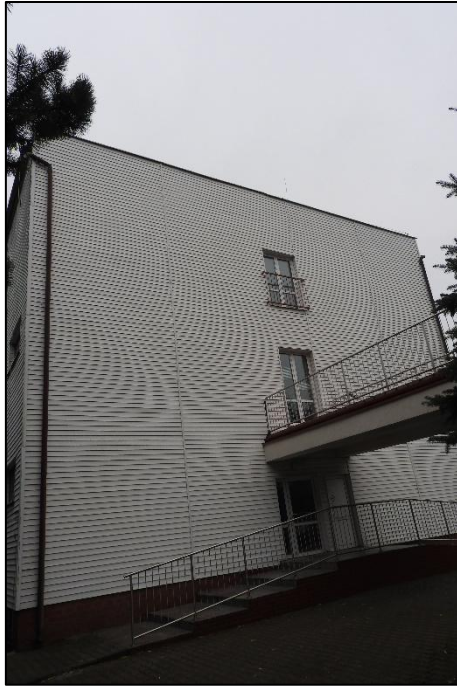
Fot.1. Widok na elewację wschodnią budynku.

Trzykondygnacyjny jednobryłowy budynek oddano do użytku w 1978 roku. Budynek posiada płaski, wentylowany stropodach zabezpieczony kratkami wlotowymi, których stan nie wymaga dalszego uszczelniania. Komin wentylacyjny i dymowy zabezpieczone szczelnie są kratkami. Budynek obłożony jest okładziną plastikową z PVC (Fot. 1-4), podczas poprzedniego remontu wymieniono okna.

Bezpośrednie obserwacje nie potwierdziły śladów występowania nietoperzy w obrębie budynku, jednak istniejąca elewacja plastikowa w wielu miejscach odstaje od ścian i stwarza miejsce do wchodzenia nietoperzy pod w/w elewację.

Ze względu na charakter planowanych prac polegających na dociepleniu ścian zewnętrznych, potencjalne i rzeczywiste miejsca występowania nietoperzy ulegną zniszczeniu. W przypadku zamykania szczelin i ubytków w murze oraz wlotów pod obróbki blacharskie może dojść do przypadkowego uwięzienia i śmierci nietoperzy.

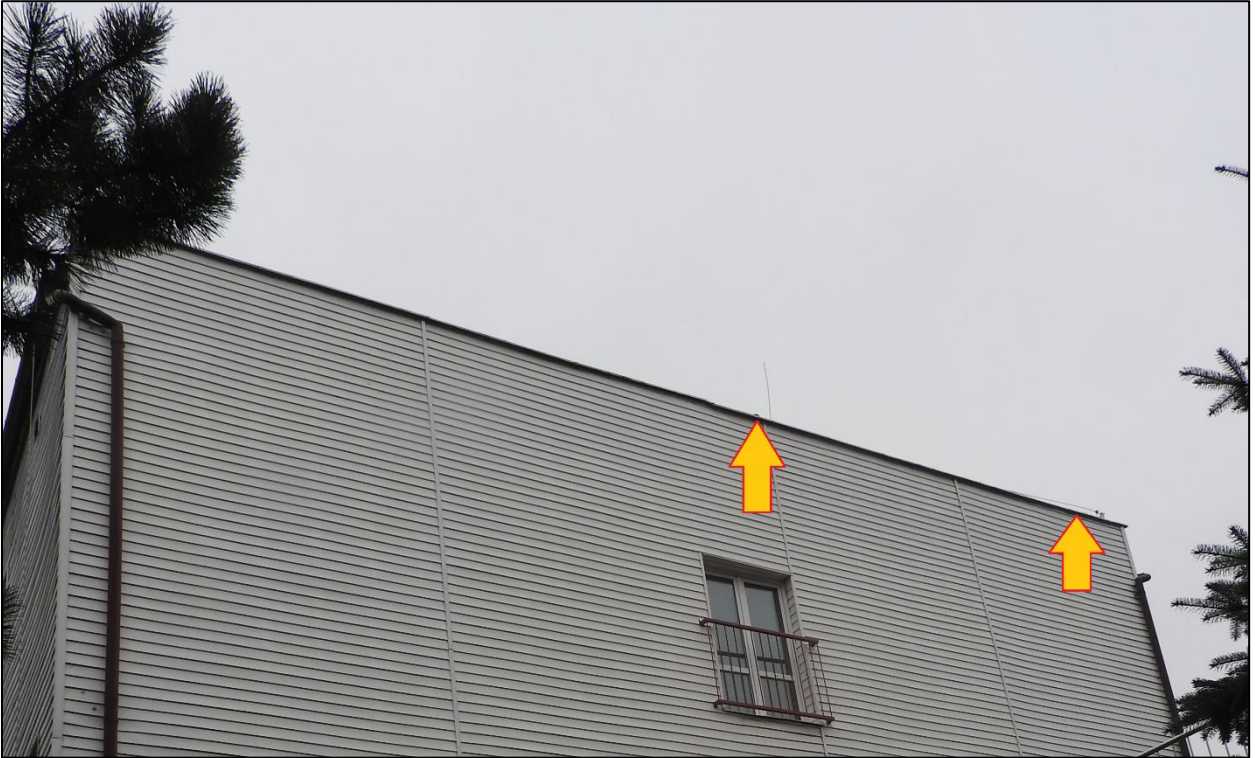
Fot. 5. Potencjalne wloty nietoperzy zidentyfikowane na elewacji wschodniej.

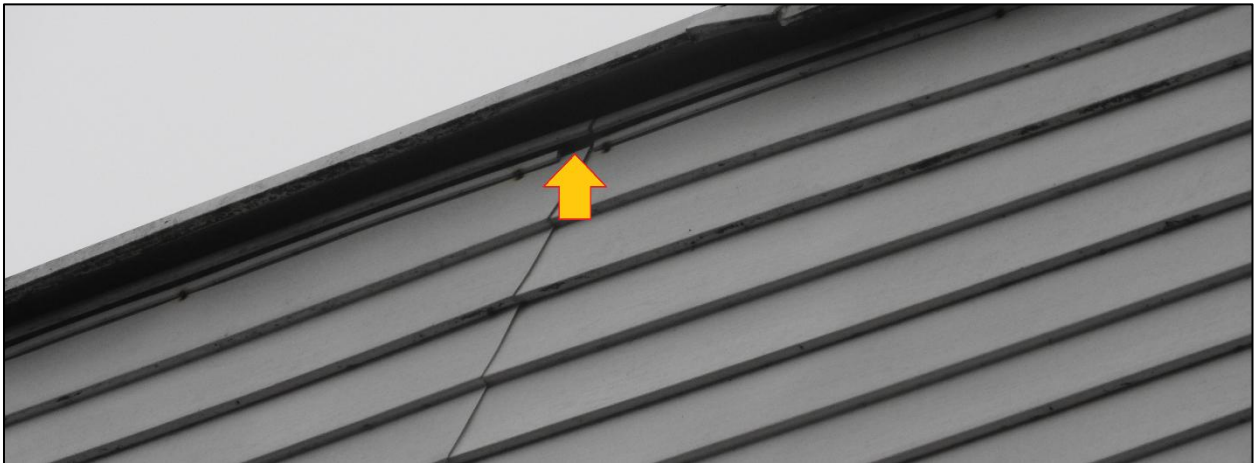
Fot.6. Zbliżenie jednego z zidentyfikowanych wlotów na elewacji wschodniej.

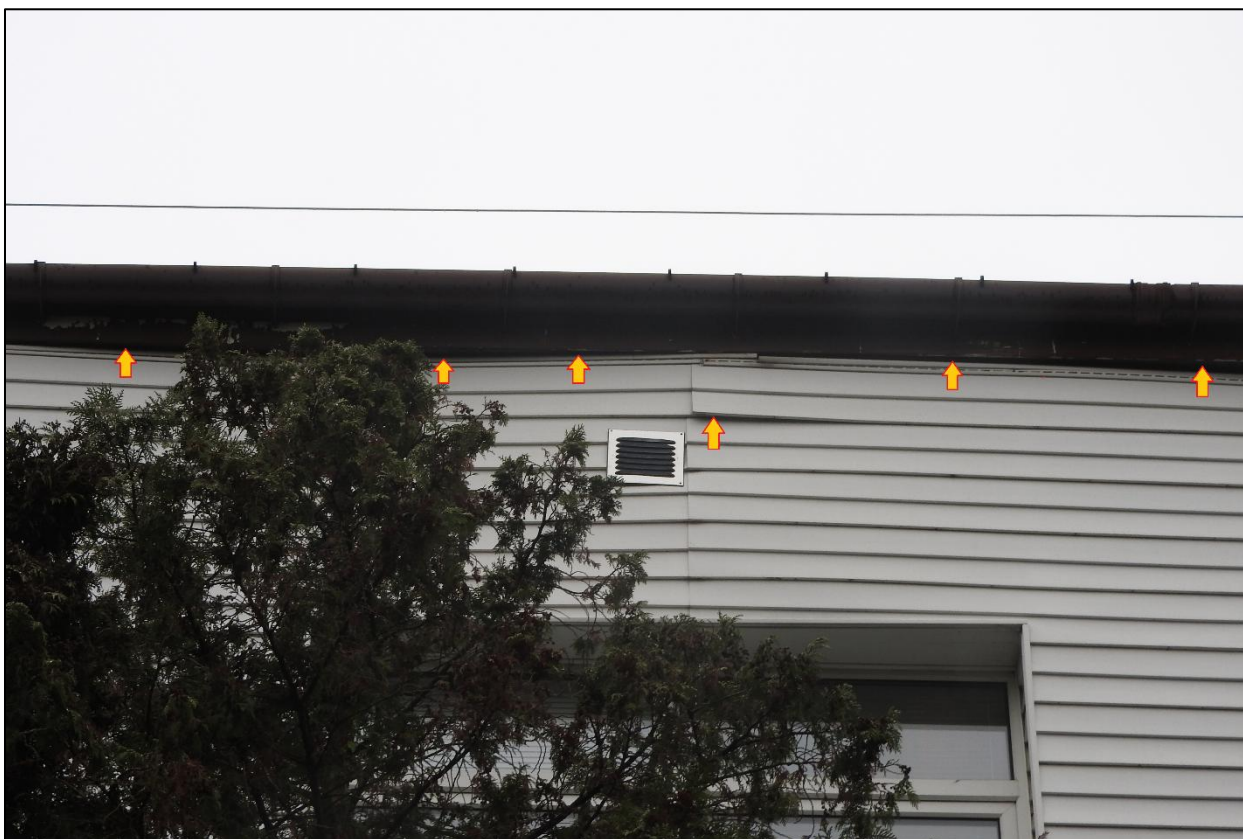
Fot. 8. Zlokalizowane potencjalne wloty elewacja południowa cd.

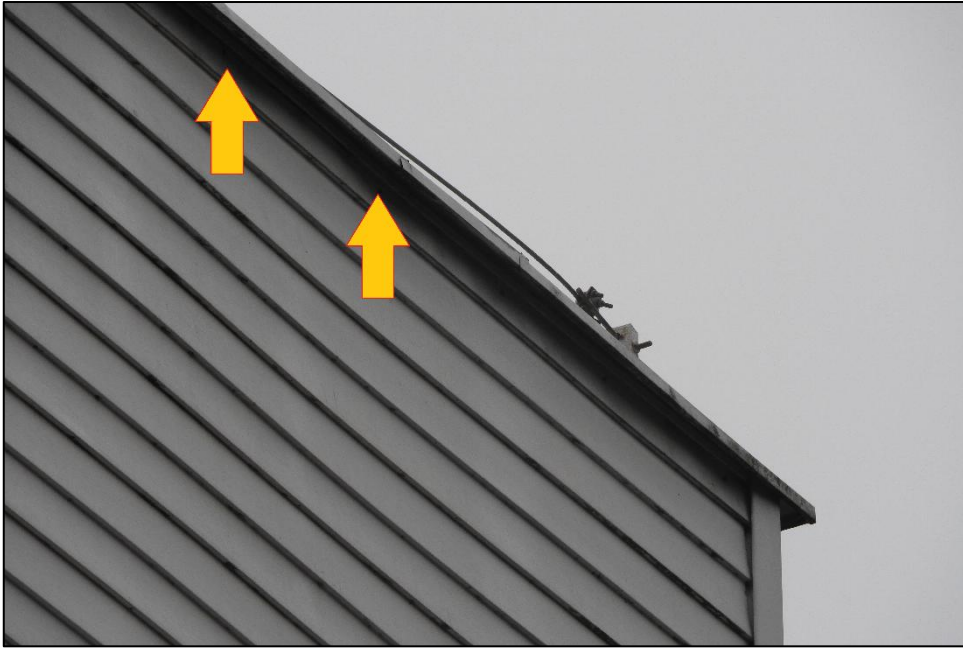
Fot. 9. Zlokalizowane potencjalne wloty na elewacji zachodniej (tu traktowane jako 1 lokalizacja).

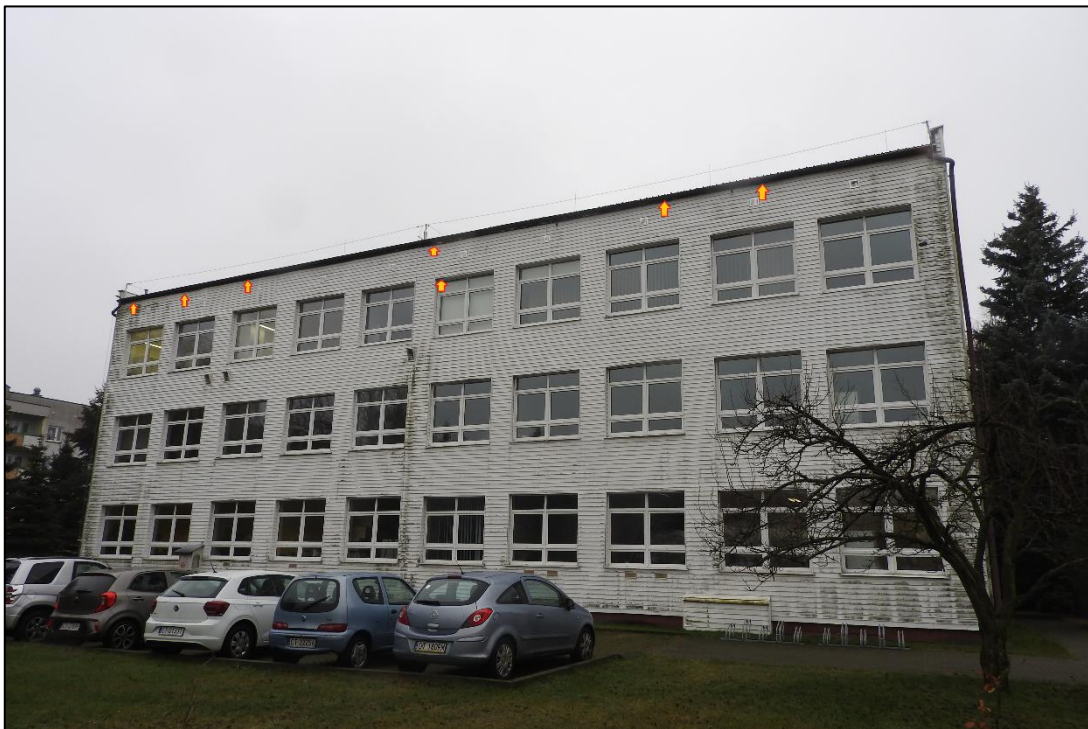
Fot. 10. Zlokalizowane potencjalne wloty na elewacji północnej.

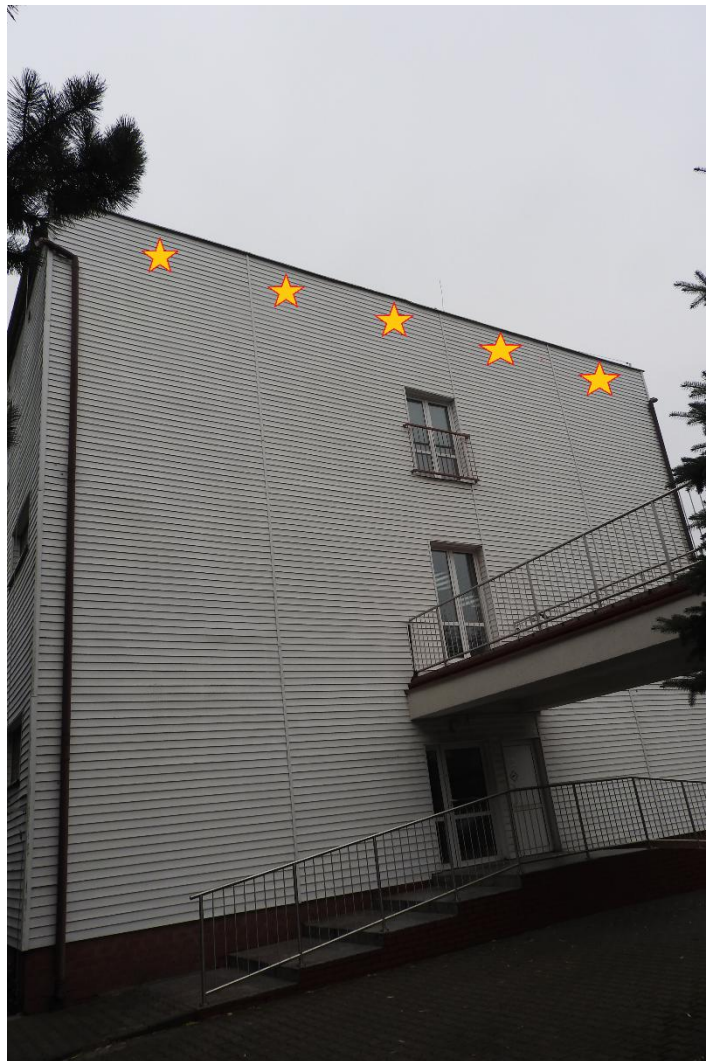
Fot. 11. Proponowane lokalizacje skrzynek dla nietoperzy na elewacji wschodniej budynku.

Poniżej przedstawiono proponowane lokalizacje zalecanych schronień zastępczych dla nietoperzy. Ostateczna lokalizacja uwzględniająca przyjęte rozwiązania projektowe może być inna, jednak musi uwzględniać liczbę, rodzaj oraz proponowaną wysokość rozwieszenia budek od powierzchni gruntu.

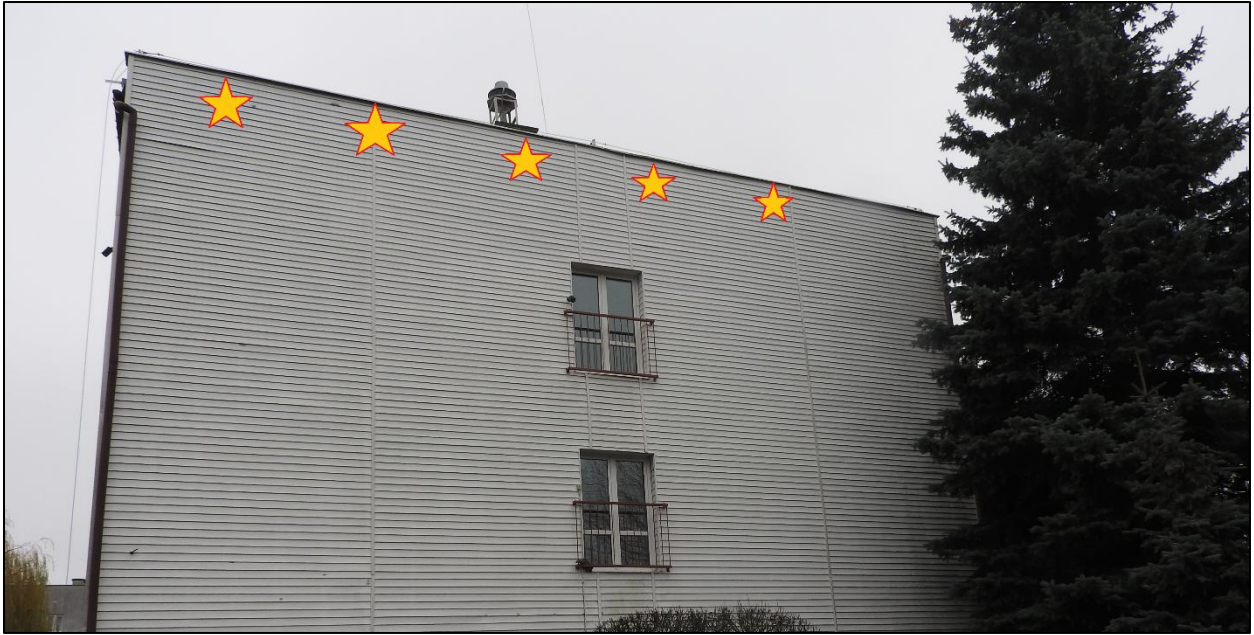
Fot. 12. Proponowane lokalizacje skrzynek dla nietoperzy na elewacji zachodniej budynku.

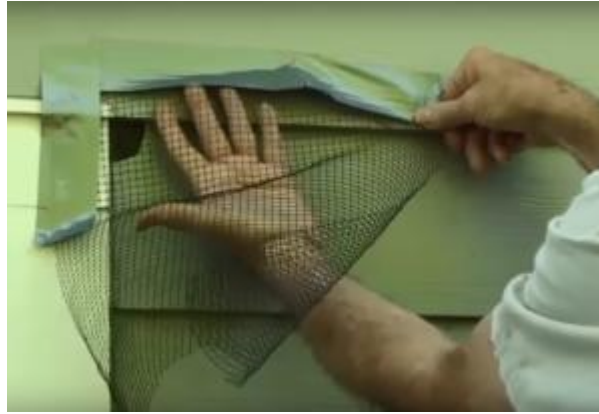
Fot. 13. Siatka zabezpieczająca kryjówkę przed ponownym zasiedleniem kryjówek, umożliwiające jednocześnie bezpieczne jej opuszczenie.
<https://nwdistrict.ifas.ufl.edu/nat/2018/03/18/bats-in-a-building-what-can-you-do/>

W przypadku budynków zasiedlonych przez nietoperze wszelkiego rodzaju prace termoizolacyjne powinny być przeprowadzane w okresie wrzesień - luty. W przypadku innego terminu prac zaleca się przed sezonem rozrodczym zabezpieczenie miejsc rozrodu przez zamknięcie ich przed zasiedleniem (najpóźniej do końca lutego). Nie można jednak wykluczyć zasiedlenia przez nietoperze budynku w celu odbycia hibernacji, co jest coraz powszechniejszym zjawiskiem. Dlatego z uwzględnieniem harmonogramu omawianej inwestycji zaleca się zamknięcie wlotów wykazanych w opracowaniu za pomocą siatki plastikowej mocowanej klejem lub spinkami (lub nabijanymi zszywkami) do istniejącej elewacji w okresie do końca lutego. Siatka umożliwi opuszczenie miejsca hibernacyjnego po odbyciu hibernacji i zabezpieczy te miejsca przed ponownym zasiedleniem. Zaleca się również prowadzenie demontażu elewacji pod nadzorem przyrodnika, w celu podjęcia działań zapobiegawczych (ich ewakuacji) w wypadku stwierdzenia jakichkolwiek nietoperzy.
